UNIVERSIDADE FEDERAL DE MINAS GERAIS
ESCOLA DE ENGENHARIA
CURSO DE PÓS-GRADUAÇÃO EM ENGENHARIA DE ESTRUTURAS

**METODOLOGIA PARA DETERMINAÇÃO DA INTEGRIDADE DA
MADEIRA DE EDIFICAÇÕES HISTÓRICAS POR MEIO DE PULSOS
ULTRA-SÔNICOS**

Dissertação apresentada ao Curso de Mestrado da
Escola de Engenharia da Universidade Federal de
Minas Gerais, como parte dos requisitos
necessários à obtenção do título de Mestre em
Engenharia de Estruturas.

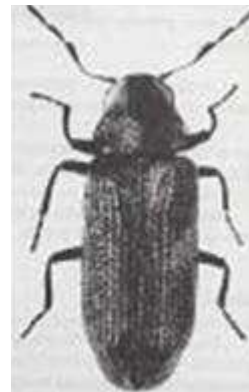
FIGURA 2.3 – (a) Aspecto de uma madeira degradada por um anobídeo e (b) anobídeo.

Segundo SARAIVA (1957), os anobídios segregam enzimas que lhes permitem digerir e absorver amido e celuloses simples, quando não as celuloses complexas, aproveitando tanto os produtos de reserva das células do lenho, como os componentes da parede celular. As galerias abertas pelas larvas, conforme FIG. 2.3, se cruzam em todas as direções e o resíduo que as enche é solto e granuloso ao tato e possui a aparência de farelo mais ou menos grosso.

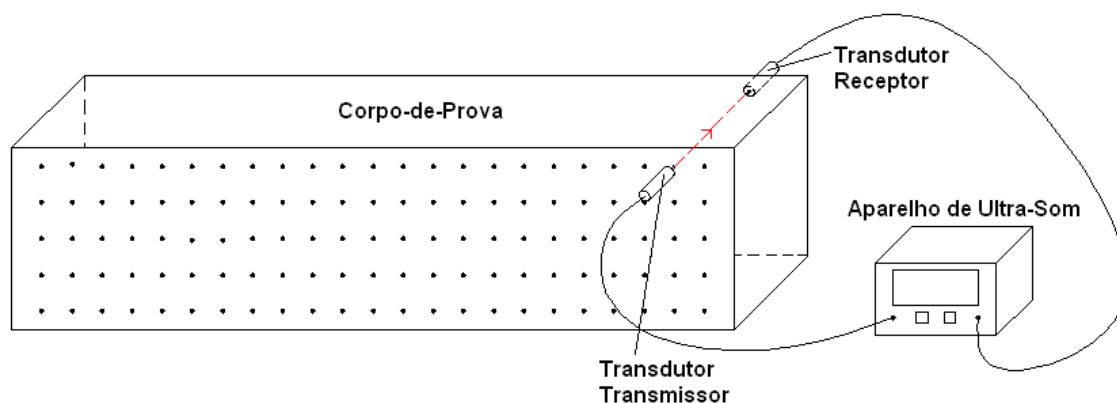
FIGURA 2.11 – Emissão normal às fibras.

A medição utilizando o método de transmissão direta emprega dois transdutores piezelétricos (cristais de quartzo) localizados em cada lado da peça a ser ensaiada. Um gerador de pulsos elétricos envia um sinal através do transdutor transmissor. Este pulso atravessa o corpo-de-prova e é recebido pelo transdutor receptor, onde é novamente transformado em sinal elétrico. A contagem do tempo de viagem deste pulso, em microssegundos, é realizada pelo próprio instrumento de ultra-som, conforme mostrado na FIG. 2.11.

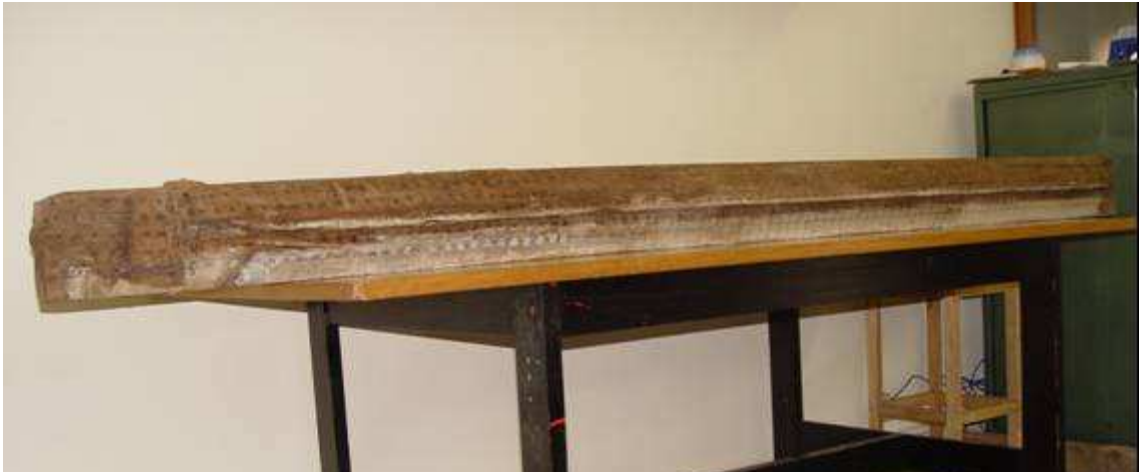
FIGURA 3.3 – Peça de madeira utilizada no Ensaio 3.

- *Ensaio 3*: uma peça de madeira, popularmente conhecida por Braúna, utilizada em cobertura.

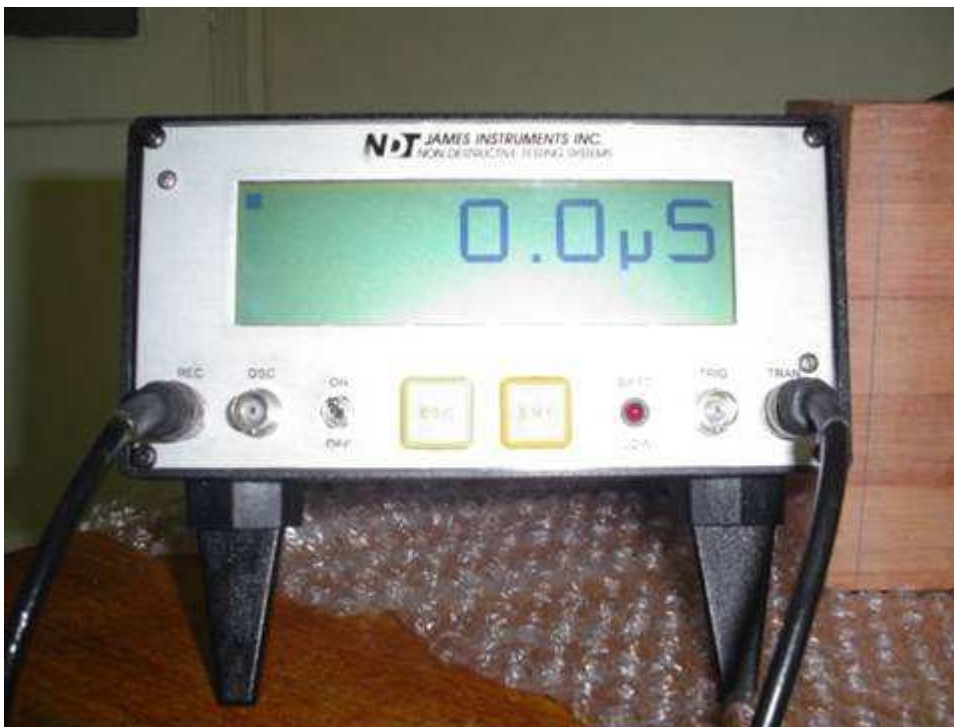
FIGURA 3.4 – Aparelhos de ultra-som.

- Aparelho de ultra-som James Mark II.

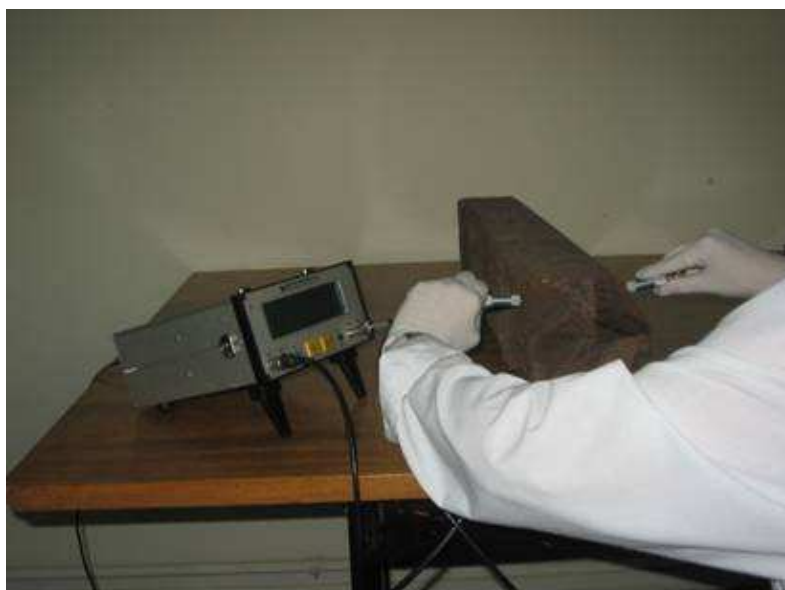
FIGURA 3.6 – Transmissão direta.

5º Passo - Medição do tempo de viagem do pulso ultra-sônico: esta medição é realizada de acordo com o mapeamento. Os transdutores são posicionados perpendicularmente às fibras da peça de madeira de forma que eles estejam na mesma direção, porém com sentidos diferentes, conforme FIG. 3.6. Este posicionamento dos transdutores é caracterizado por transmissão direta. Caso o mapeamento anterior não seja satisfatório, faz-se necessário um refinamento da malha.

- Caso haja acessibilidade às faces da peça em estudo, aplica-se a metodologia proposta seguindo os passos da Etapa Inicial e da Etapa D, caracterizando a transmissão direta dos pulsos.
- Caso não haja acessibilidade à superfície do elemento ou se o mesmo estiver extremamente deteriorado, aplica-se a metodologia seguindo os passos da Etapa Inicial e da Etapa I, caracterizando a transmissão indireta dos pulsos.

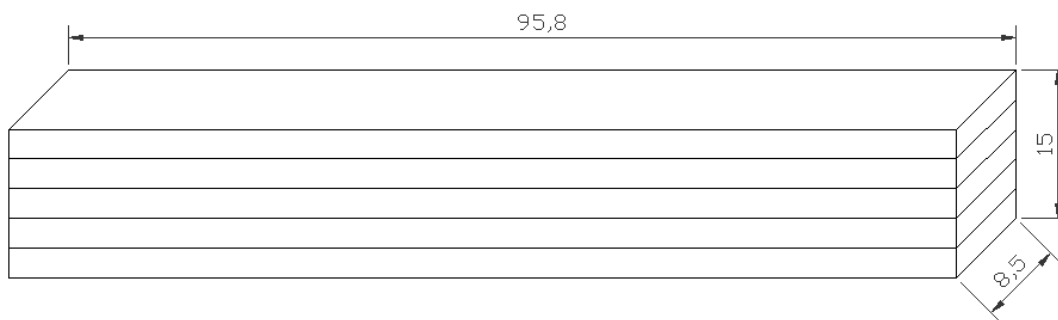
FIGURA 4.1 – Dimensões da viga de madeira laminada colada.

Com o auxílio de uma trena, foram medidas todas as dimensões da viga de madeira laminada colada (FIG. 4.1). Em seguida, a viga foi submetida a uma inspeção visual. Esta inspeção confirmou, posteriormente, os resultados obtidos pelo ultra-som.

Unidades em cm

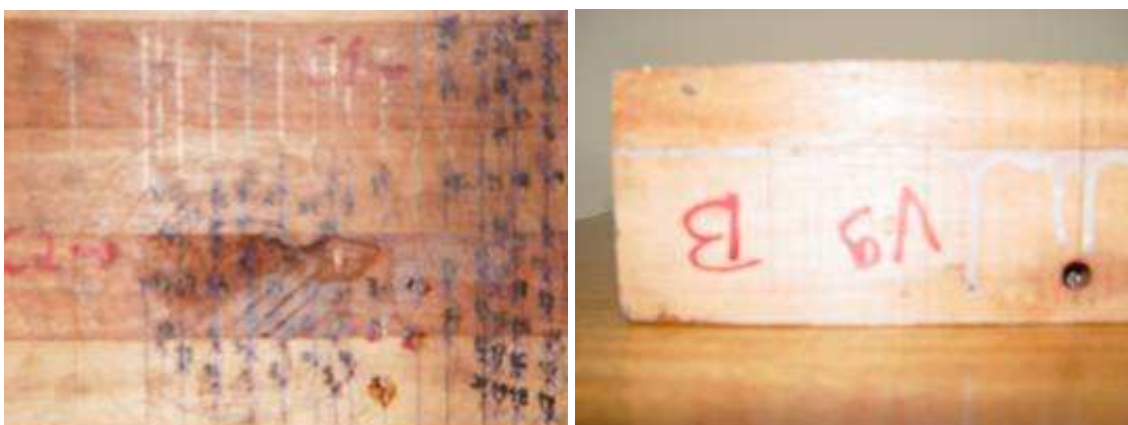
FIGURA 4.10 – Defeitos encontrados na inspeção visual.

A partir da inspeção visual, foi possível verificar que algumas regiões estavam realmente danificadas, com pequenas rachaduras, frestas e furos, conforme FIG. 4.10. As deteriorações internas, observadas na análise dos resultados, podem ser associadas aos defeitos de crescimento da madeira ou até mesmo à biodeterioração causada por insetos xilófagos.

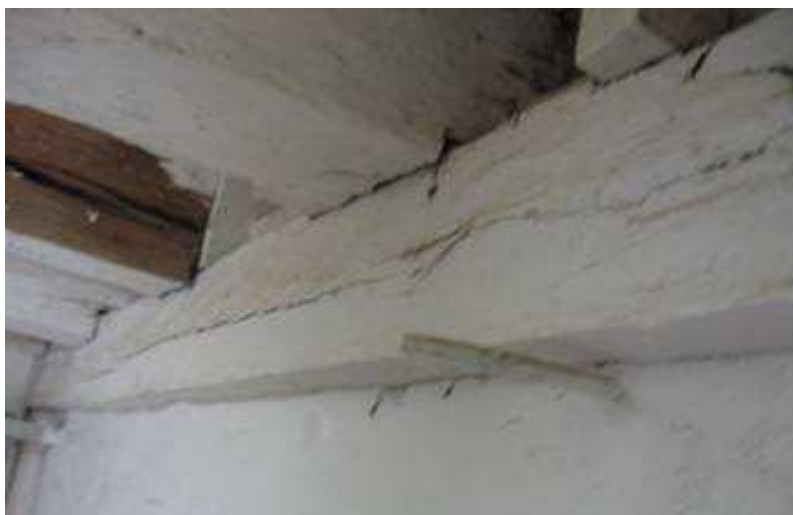
FIGURA 4.14 – Viga principal e vigas secundárias de suporte do segundo piso.

Na estrutura de sustentação do segundo piso, podem ser vistas vigas falquejadas e serradas bastante robustas, remanescentes, ainda, da época de construção do edifício. Na FIG. 4.14 é mostrada a viga principal com suas respectivas vigas secundárias que oferecem suporte ao segundo piso, notando-se as seções robustas de 22 cm x 22 cm destes vigamentos. A FIG. 4.15 apresenta, em primeiro plano, uma perfuração indicando a infestação e o ataque de cupins de madeira seca em uma viga principal de suporte do vigamento secundário (barrotes) do segundo piso. É possível notar que, assim como na FIG 4.15, a viga principal perimetral externa apontada na FIG. 4.16, de dimensões extremamente robustas de 29 cm x 40 cm, sofreu uma infestação de cupins de madeira seca.

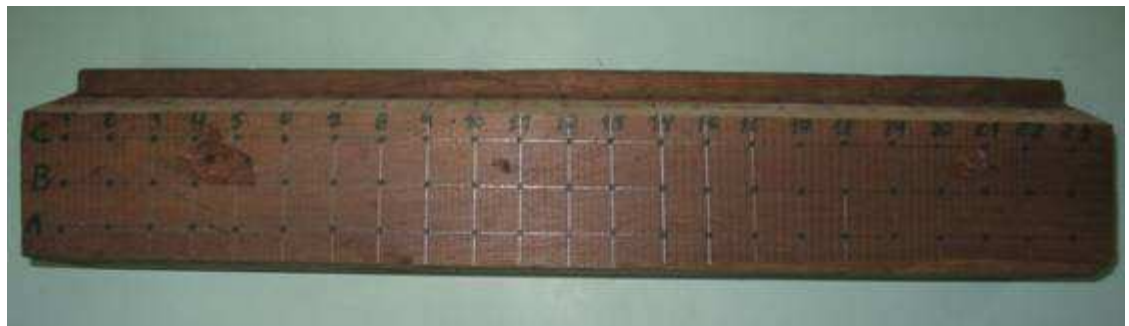
FIGURA 4.33 – Representação real do mapeamento: (a) face posterior e (b) face inferior.

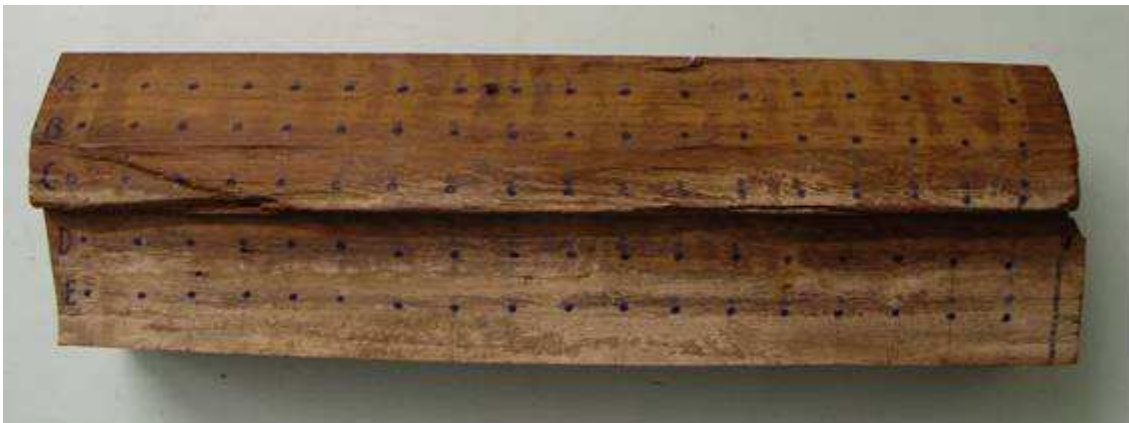
FIGURA 4.38 – Representação real do mapeamento para o ensaio com o transdutor de 150 kHz: (a) face anterior e (b) face superior.

As faces posterior, superior e inferior foram mapeadas com espaçamento entre pontos de 2,5 cm, conforme o mapeamento da face anterior estabelecido na marcação da peça sem cortes. Suas representações estão mostradas nas FIGs. 4.37, 4.38, 4.39 e 4.40.

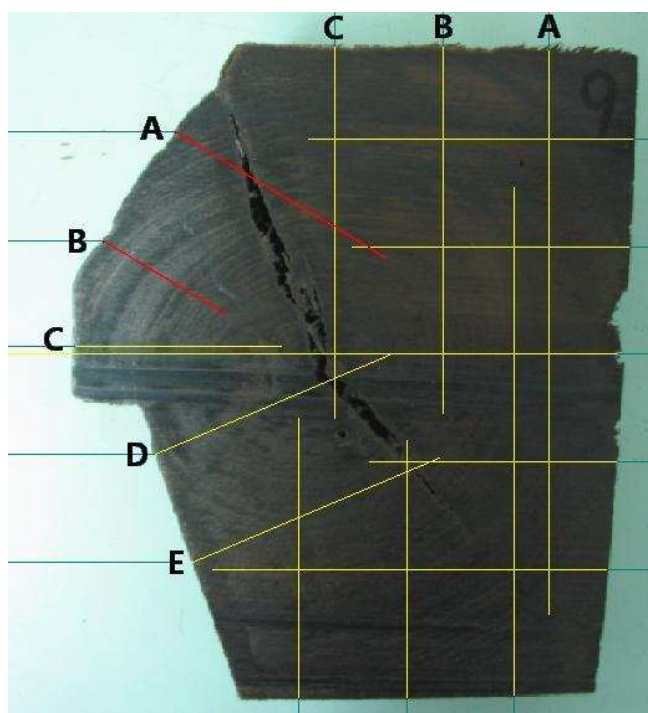
FIGURA B.9 – Resultados obtidos para a fatia 9, referente à posição 9-10 dos transdutores de frequência de 500 kHz.

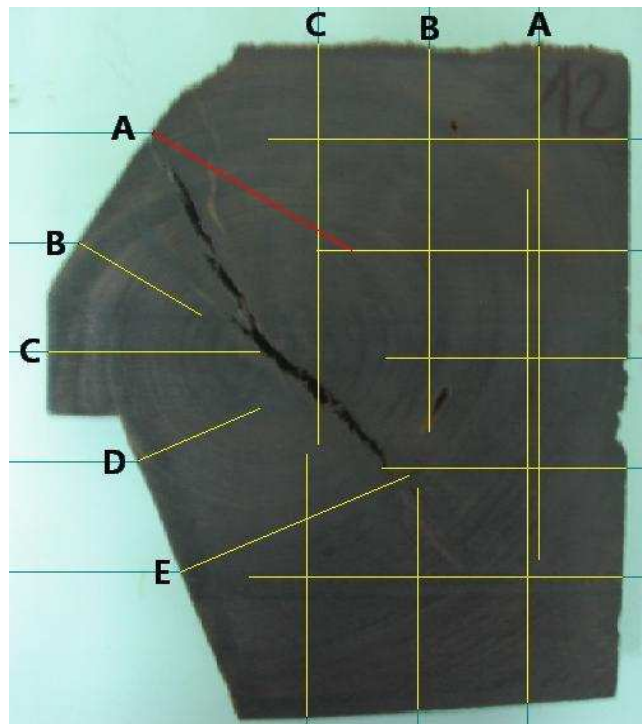
FIGURA B.12 – Resultados obtidos para a fatia 12, referente à posição 12-13 dos transdutores de frequência de 500 kHz.
